## Bouwtechnische keuring

*Demostraat 34, Haarlem*  
8 juli 2025 20:00

Keuring is uitgevoerd door Arthur Brassier - KPG-keur BV voor Esther *Jansen*

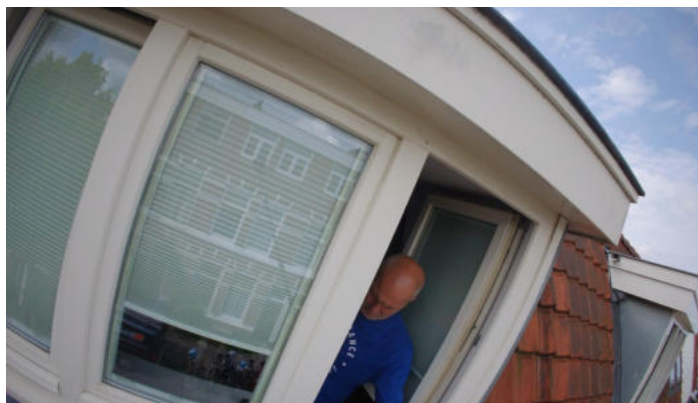
Het houten kozijn is op houtrot gecontroleerd, dit is niet opgemerkt.

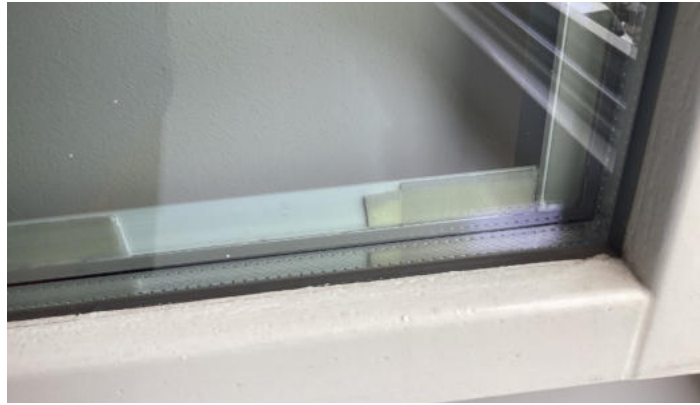
De dakkapel is (deels) voorzien van oudere isolerende beglazing (ook wel dubbel glas genoemd in de volksmond). Dit is dus geen hoog rendement, HR+ of HR++. Het risico bij dergelijke oudere dubbele beglazing, is de verlijmde strip of randafdichting welke rond het glas is gemonteerd. Deze verlijming komt op enig moment spontaan los, en/of er ontstaan hieraan andere gebreken waardoor de beglazing 'lek' wordt, en aan de binnenzijde kan gaan condenseren.

- Condens is niet altijd direct waarneembaar, lekkage aan dubbele beglazing dus ook niet! Dit is afhankelijk van bijvoorbeeld de weersomstandigheden.
- Bij dergelijke oudere dubbele beglazing kunt u erop rekenen dat dit binnen op kortere of langere termijn vervangen moet worden!

De geïsoleerde beglazing van de dakkapel is op gebreken gecontroleerd, deze zijn niet opgemerkt.

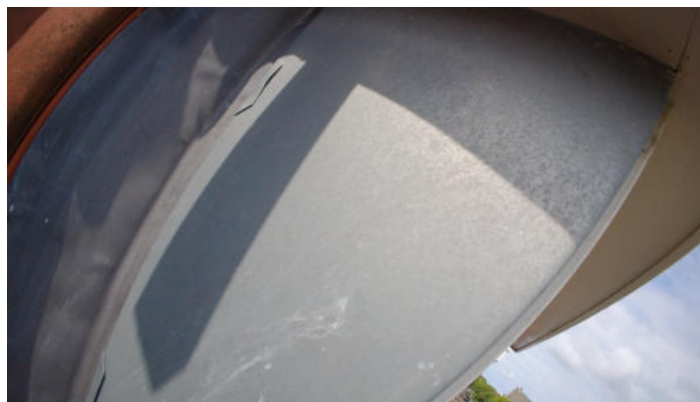
Aan de zijwangen en/of overige afwerkingen van de dakkapel zijn geen gebreken opgemerkt.

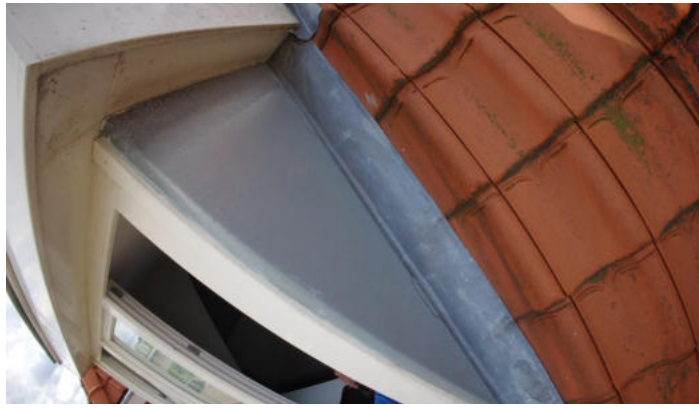
De aansluiting en/of afdichting aan de zijkanten van de dakkapel met de aansluiting van het pannendak zijn gecontroleerd op gebreken, deze zijn niet opgemerkt. De aansluiting en/of afdichting (lood of loodvervanger) verkeert in een goede conditie.

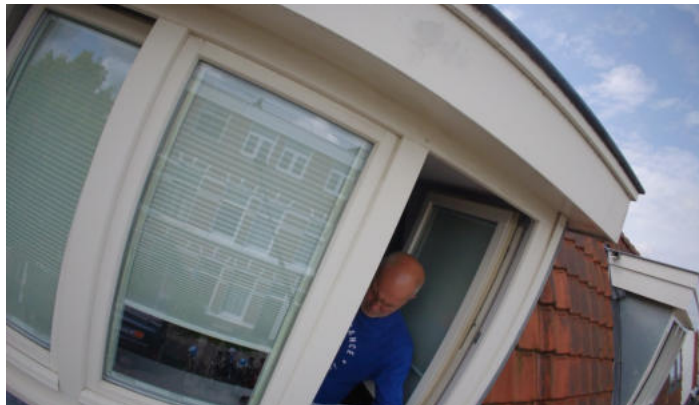
Aan het overstek/boeibord van de dakkapel zijn geen gebreken opgemerkt.

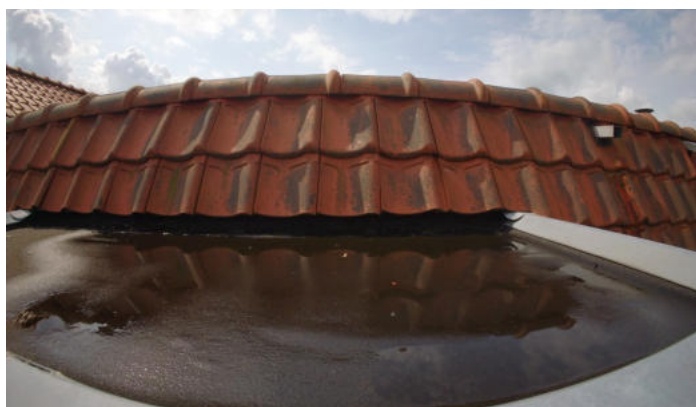
De dakbedekking is op gebreken gecontroleerd, deze zijn niet opgemerkt. De bedekking verkeert in een prima conditie.

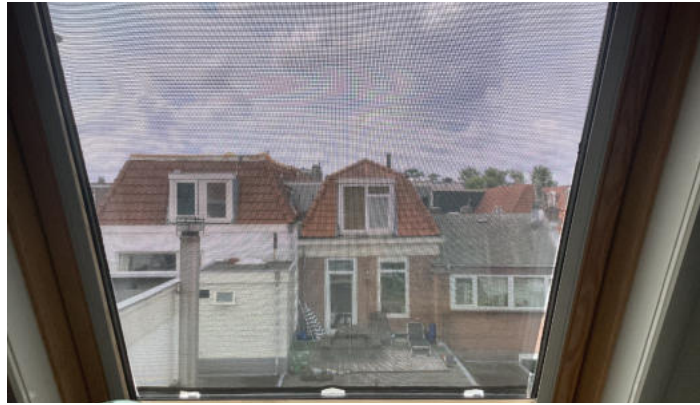
Rond de dakopening is de (balken)constructie niet aangepast. De constructie is met deze dakopeningen dus niet gewijzigd en voldoet!

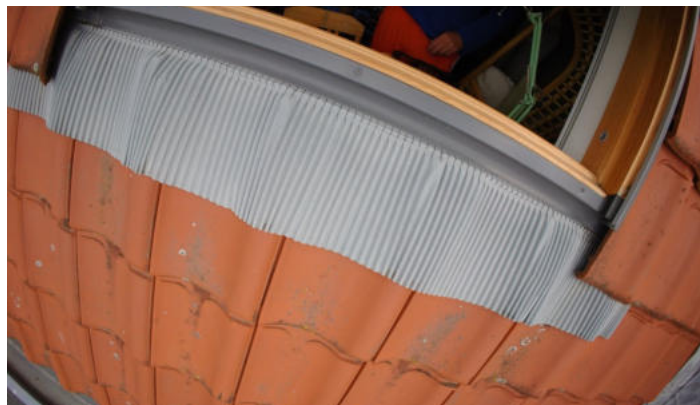
Met betrekking tot het dakraam en/of lichtkoepel is gekeken naar eventuele gebreken. Denk hierbij aan lekke beglazing, overige lekkage en/of indien van toepassing gebreken aan het hang en sluitwerk. Er zijn geen bijzonderheden of gebreken opgemerkt.

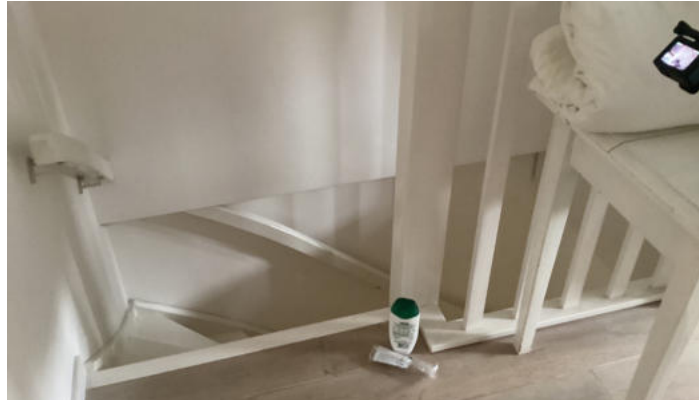
Er zijn geen gebreken aan de balustrade(s), het geheel verkeert in een goede conditie en is goed bevestigd. De hekwerken kunnen voor de bedoelde functionaliteit goed en veilig functioneren.

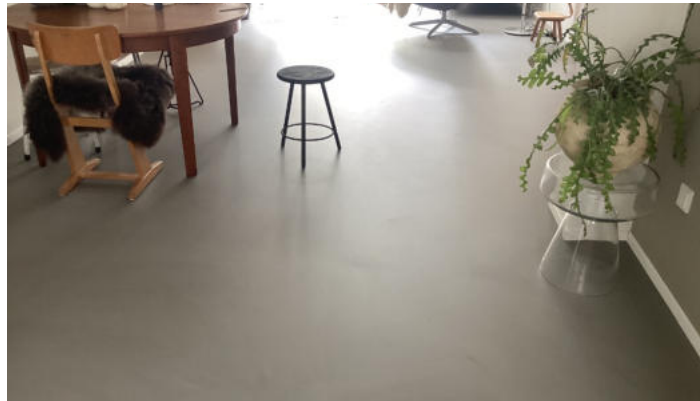
Er zijn geen gebreken aan de gietvloer.

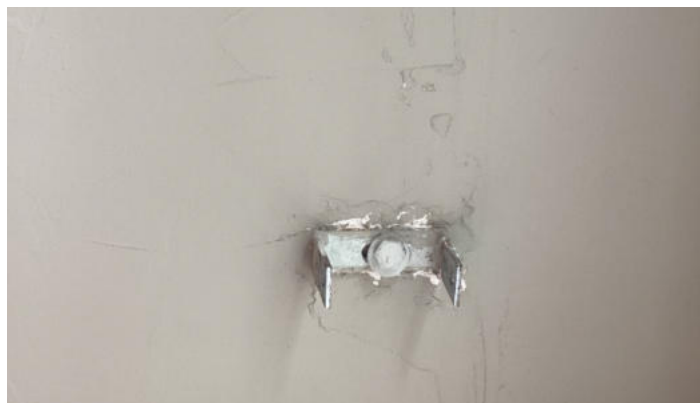
Optrekkend vocht vanuit de fundatie

In de binnenmuren is beperkte scheurvorming aanwezig, deze hebben geen constructieve betekenis maar zijn het gevolg van thermische werkingen en spanningen van/in de verschillende materialen. Esthetisch herstel kan op enig moment worden uitgevoerd maar is niet noodzakelijk.

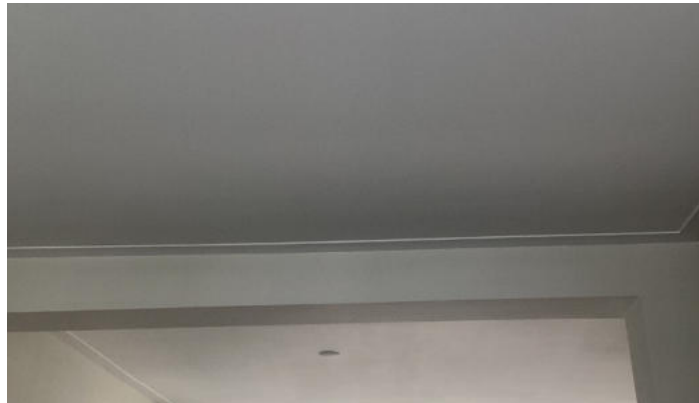
Aan de plafonds zijn geen gebreken opgemerkt.

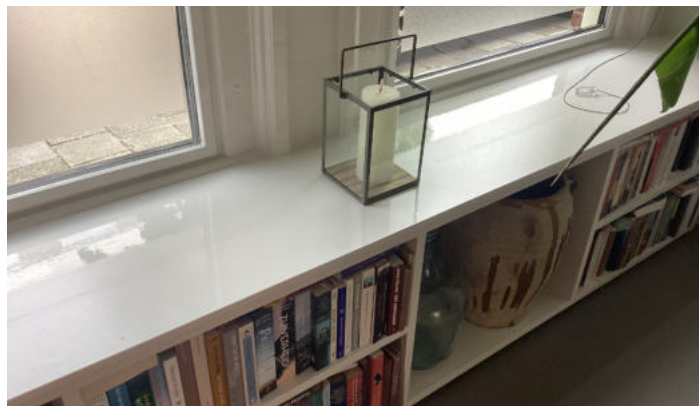
De vensterbanken zijn gecontroleerd, hier zijn geen gebreken aan opgemerkt.

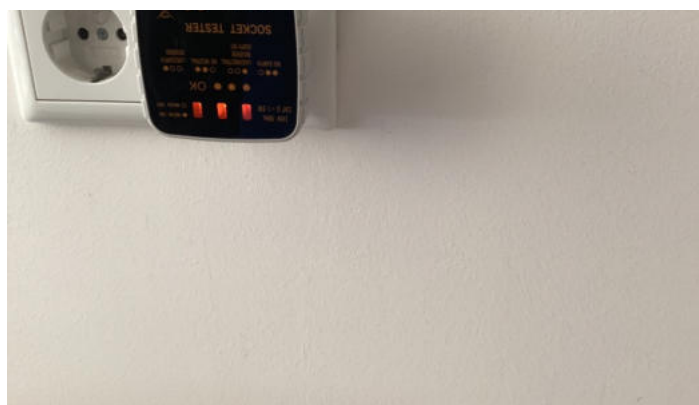
Bij één of meerdere wandcontactdozen in de woning is de aarding gecontroleerd. Deze is voldoende en functioneert!

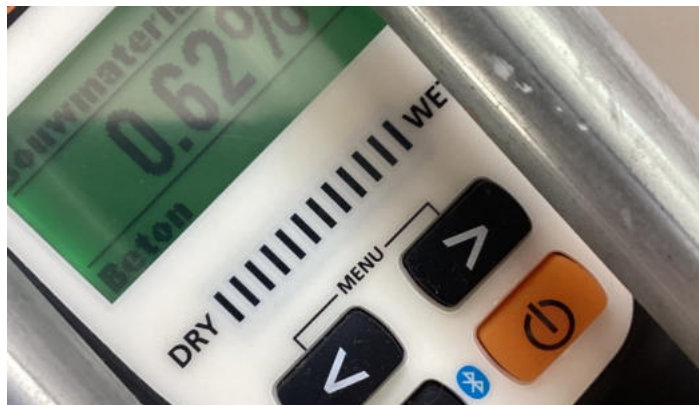
Op muren in de woning (grenzend aan de betonvloer) is een vochtmeting gedaan langs het vloerveld. Er is een verhoogd percentage vocht gemeten, dit kan duiden op water onder maaiveld hoogte, hoog grondwater of niet voorziene en/of te controleren gebreken in een belendende woning.

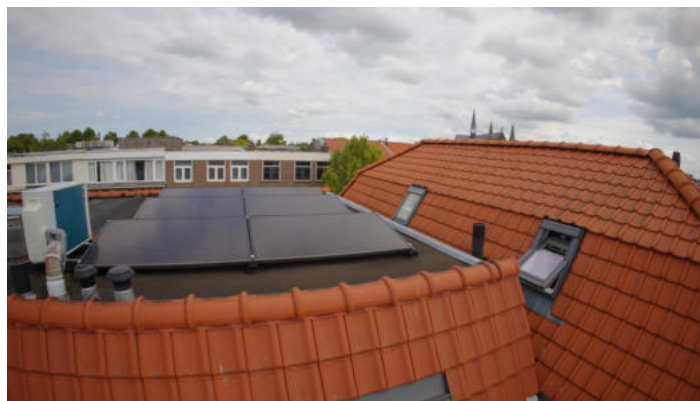
De pannen op het dak verkeren in een technisch goede conditie. Deze zijn bekeken waarbij vooral gelet is of de kwaliteit van de pan niet al te zeer is aangetast. In dit geval wordt de kwaliteit als goed beoordeeld, het einde van de levensduur van de dakpan is nog niet aan de orde.

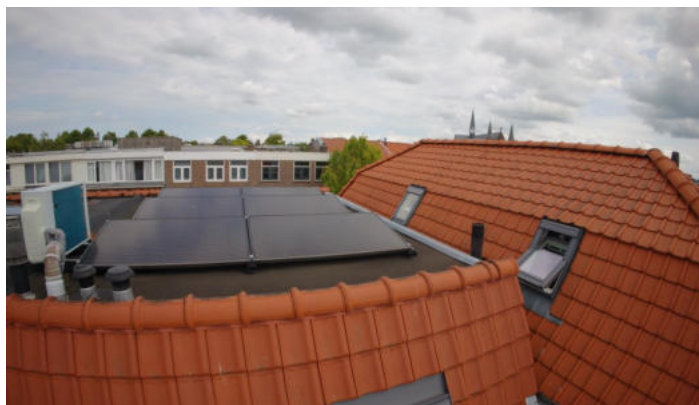
Er zijn dak/gevel doorvoeren aanwezig. Hier zijn geen gebreken aan opgemerkt, de doorvoeren zijn compleet. Er is geen risico op inwateren, de bevestiging is deugdelijk. Het geheel kan zoals bedoeld goed en veilig functioneren.

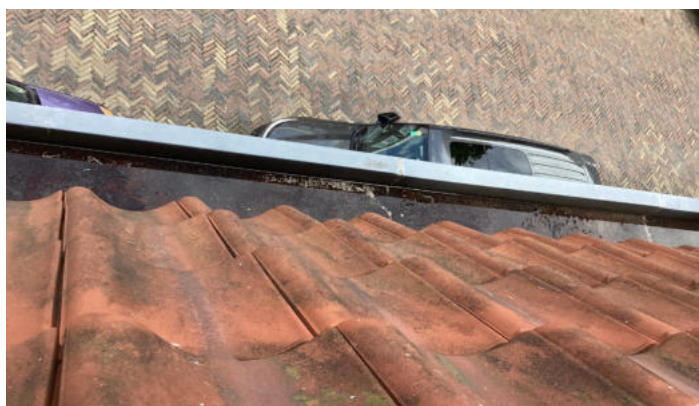
De goten zijn op gebreken, lekkages en afwijkingen gecontroleerd. Deze zijn niet opgemerkt, het geheel is goed onderhouden, regelmatig schoongemaakt en kan voorlopig nog als bedoeld functioneren.

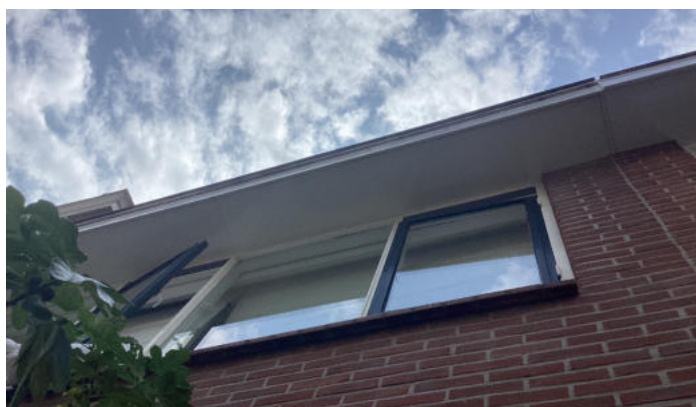
Er zijn geen gebreken of afwijkingen opgemerkt aan de overstek van de woning. Het geheel ziet er goed uit, eventueel schilderwerk wordt elders in dit rapport benoemd.

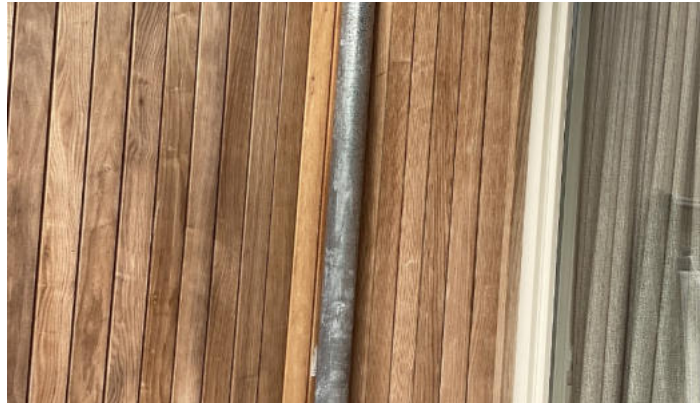
De aanwezige hemelwaterafvoeren verkeren in voldoende en goede conditie. Hieraan zijn geen gebreken opgemerkt, het geheel kan prima functioneren.

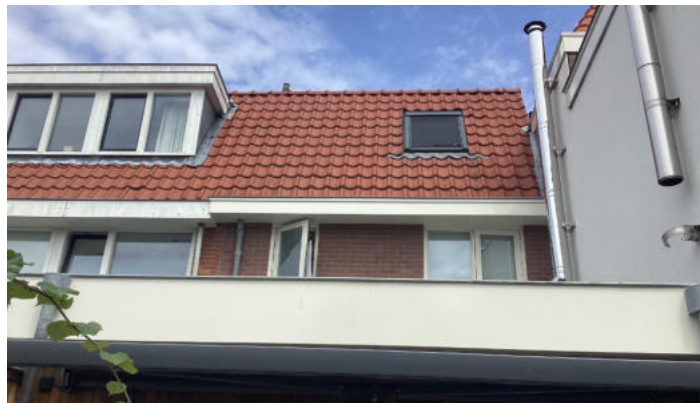
Het gevelwerk is gecontroleerd op overige gebreken, zoals vervuiling, kwaliteit voegwerk, schade en dergelijke. Er zijn geen bijzonderheden opgemerkt.

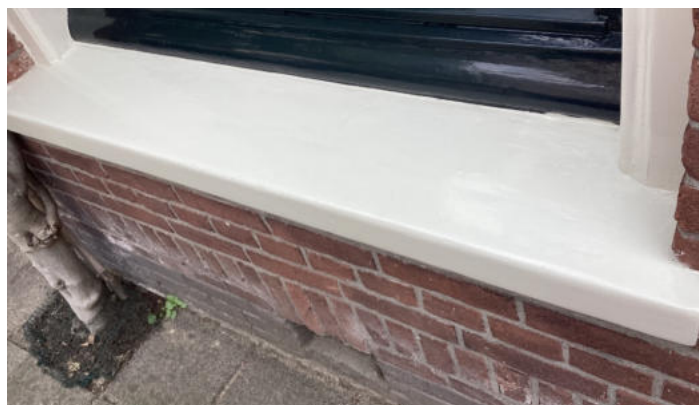
De houten dorpels onder de kozijnen verkeren in een goede conditie, er zijn geen gebreken opgemerkt en/of gebreken zijn in het verleden deskundig en professioneel hersteld.

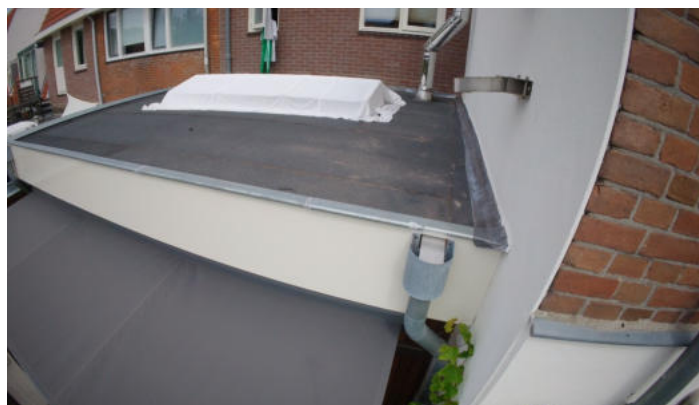
Aan de dekljst van de aanbouw zijn geen bijzonderheden opgemerkt.

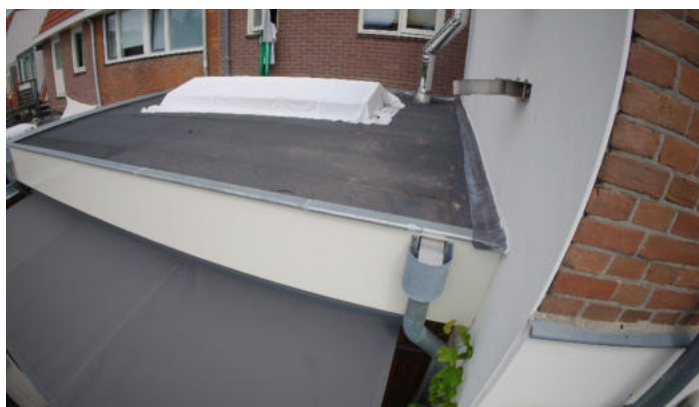
Het dak van de aanbouw is geïnspecteerd en gecontroleerd op gebreken. Er zijn geen bijzonderheden opgemerkt aan de loodstroken, deze verkeren in een goede conditie.

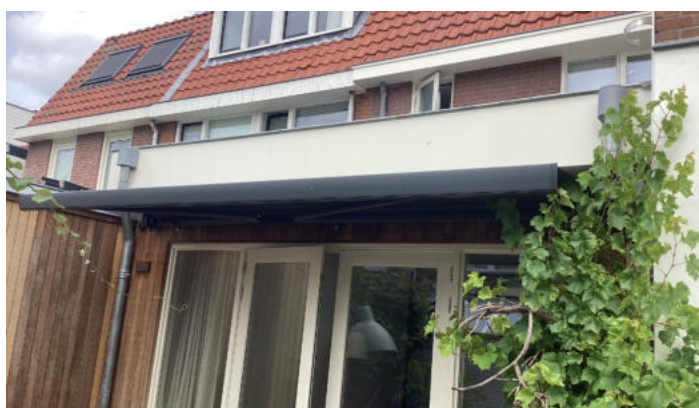
Alle dakdetails en/of dakafwerkingen (zoals overstek, windveer, boeibord en/of waterborden) zijn gecontroleerd op gebreken zoals houtrot of andere afwijkingen. De algehele indruk is goed, het geheel verkeert technisch in een voldoende conditie.

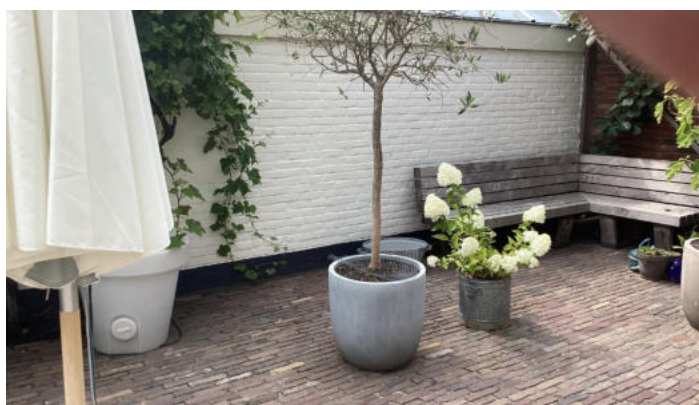
Het metselwerk buiten de woning is visueel en op afstand beoordeeld, hier zijn geen gebreken aan opgemerkt. Het geheel lijkt technisch in een prima conditie te verkeren.
