## Bouwtechnische keuring

*Demostraat 34, Haarlem*  
8 juli 2025 20:00

Keuring is uitgevoerd door Arthur Brassier - KPG-keur BV voor Esther *Jansen*

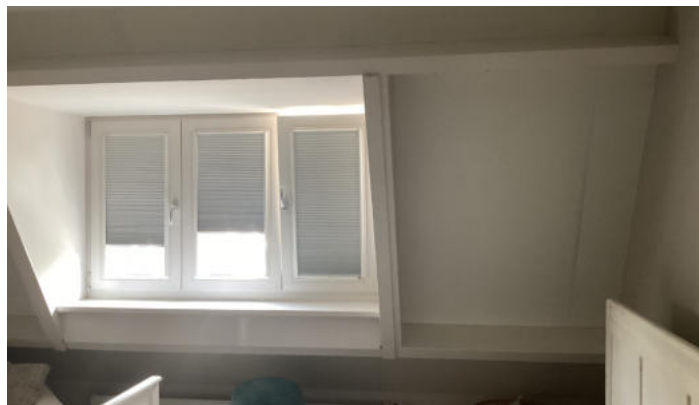
## 5 Kap/dak constructie van de woning

De houten dakconstructie is van binnenuit deels zichtbaar. Het geheel is voor zover als mogelijk op deugdelijkheid en constructieve veiligheid gecontroleerd.

De dakconstructie is gecontroleerd op overige gebreken of afwijkingen, deze zijn niet opgemerkt.

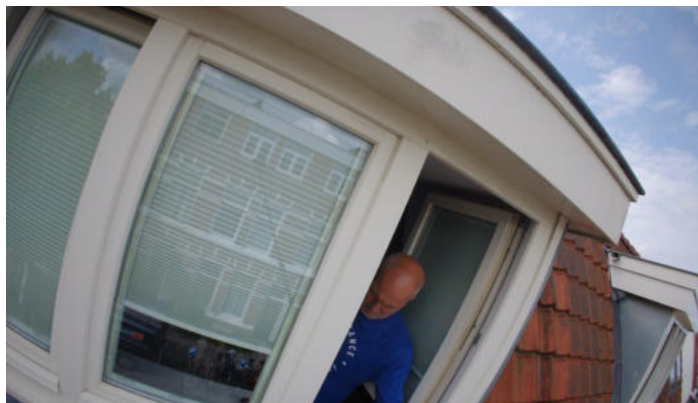
#### Kozijn dakkapel

De dakkapel is voorzien van een houten kozijn. Onderhoud aan alle soorten kozijnen is belangrijk, dit verlengt de levensduur van het materiaal. Het schilderwerk wat eventueel uitgevoerd moet worden is opgenomen in het hoofdstuk schilderwerk buiten de woning elders in deze rapportage.

- Controleer jaarlijks uw houtwerk op gebreken, openstaande verbindingen, houtrot en dergelijke.

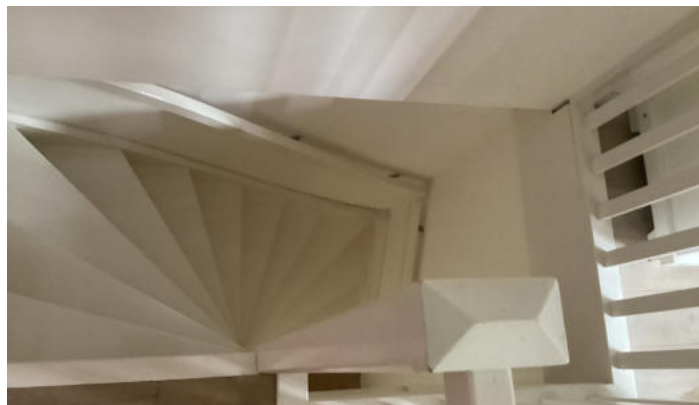
## Bijzonderheden trap

Geen bijzonderheden of verdere opmerkingen voor wat betreft de trap.

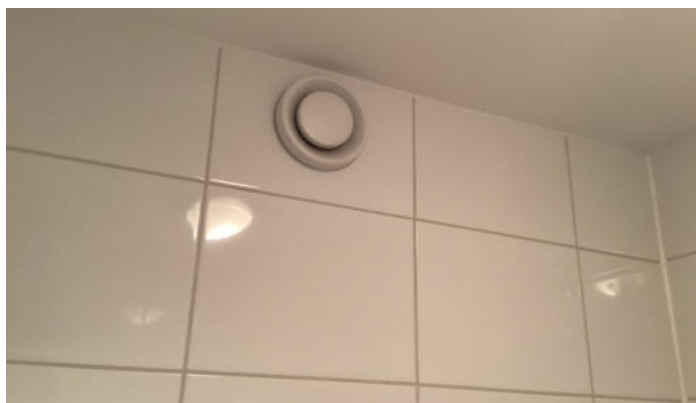
## Ventilatie badkamer

De ventilatie in de badkamer lijkt goed geregeld, er zijn in elk geval mogelijkheden om de waterdamp 'weg' te ventileren. Door deze manier van ventileren zal er normaal gesproken niet snel condensatie plaats vinden op materialen of ondergronden waardoor bijvoorbeeld een schimmel wordt voorkomen. Het gedrag van de gebruiker is altijd een belangrijk onderdeel van een goede ventilatie. Let op dat er voldoende luchtinlaat mogelijkheden aanwezig zijn, bijvoorbeeld een kier onder de deur of een rooster in de deur.

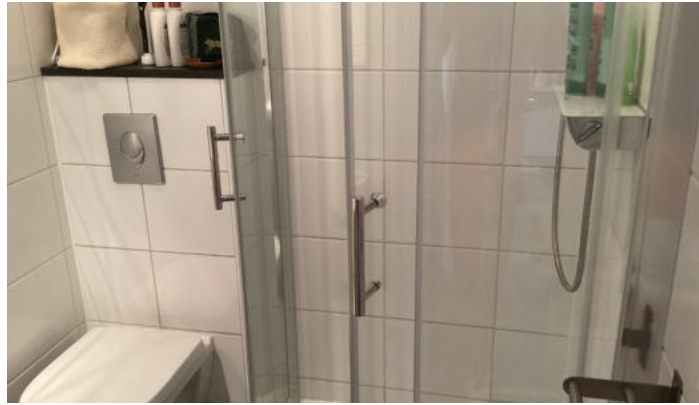
## Overige opmerkingen badkamer

De badkamer en voorzieningen in de badkamer zijn op overige gebreken en functioneren gecontroleerd, deze zijn niet opgemerkt.

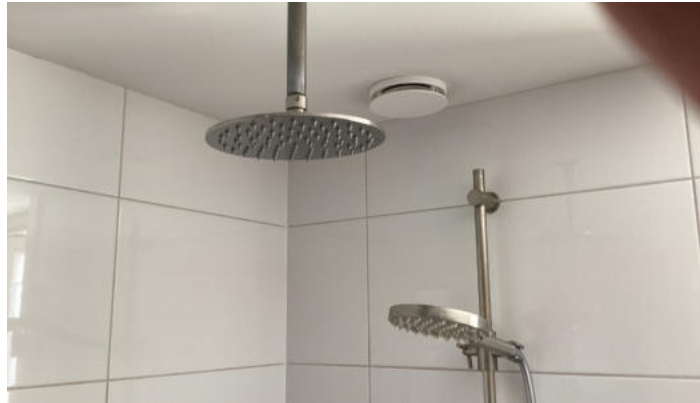
## Ventilatie badkamer

De ventilatie in de badkamer lijkt goed geregeld, er zijn in elk geval mogelijkheden om de waterdamp 'weg' te ventileren. Door deze manier van ventileren zal er normaal gesproken niet snel condensatie plaats vinden op materialen of ondergronden waardoor bijvoorbeeld een schimmel wordt voorkomen. Het gedrag van de gebruiker is altijd een belangrijk onderdeel van een goede ventilatie. Let op dat er voldoende luchtinlaat mogelijkheden aanwezig zijn, bijvoorbeeld een kier onder de deur of een rooster in de deur.

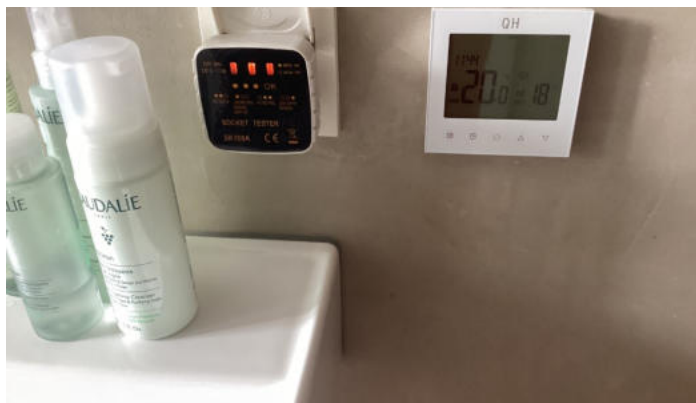
## Wandcontactdozen

In de badkamer zijn wandcontactdozen aanwezig, deze zijn voorzien van een goed werkende aarding. In een badkamer mogen geen stopcontacten of gewone lichtsakelaars zonder aarding gebruikt worden.

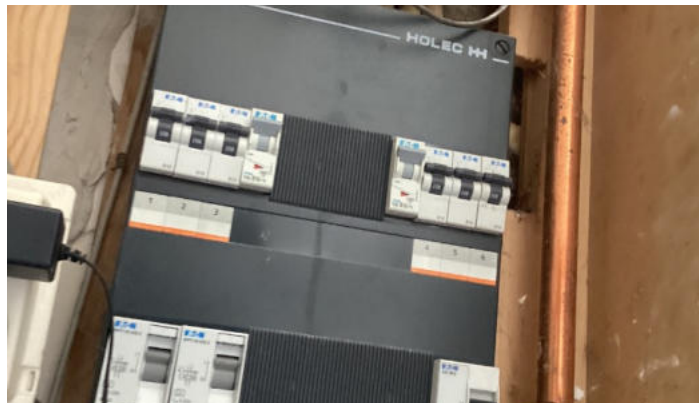
## Groepen en meterkast

Het is niet duidelijk welke groepen waarvoor zijn bedoeld. Bij doorbranden van een stop of uitschakeling van een groep is het handig om te weten in welke hoek u moet zoeken naar een eventueel probleem of kortsluiting. Op internet kunt u sjablonen downloaden om eenvoudig de indeling van uw groepen altijd duidelijk en direct inzichtelijk te hebben.

De meterkast wordt in veel huishoudens als opslagplaats gebruikt. Wij kunnen niet anders dan u adviseren dat de meterkast hiervoor niet is bedoeld. Bovendien kunt u in een opgeruimde meterkast altijd goed bij de schakelaars, om bij een calamiteit de elektriciteit te kunnen uitschakelen, zorg daarom ook dat de meterkast altijd goed bereikbaar is.

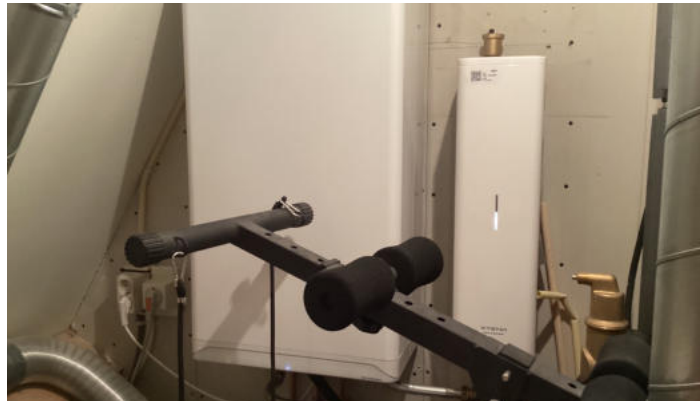
De woning wordt voorzien van warm water door middel van een cv combi ketel. Aan een combi cv ketel moet jaarlijks preventief onderhoud worden uitgevoerd. Het apparaat moet inwendig en uitwendig worden schoongemaakt. De brander moet worden gereinigd en de beveiligings en regelapparatuur moet worden gecontroleerd. Vraag uw installatiebedrijf naar eventuele abonnementsvormen voor dit jaarlijkse onderhoud.

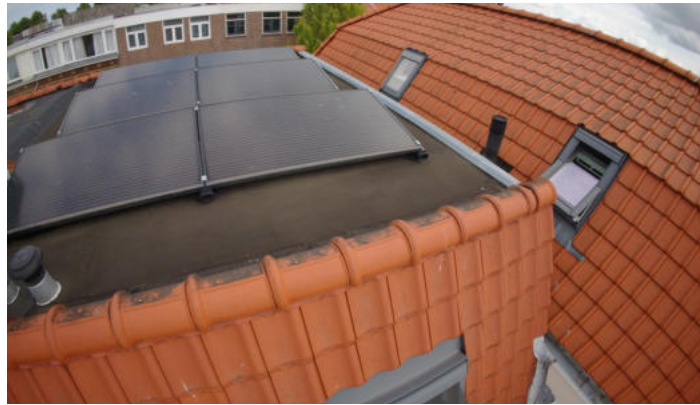
## 24 Daken

Op het hoofddak van de woning is een keramisch pannendak aanwezig. Deze pan is een dakbedekking van gebakken klei en geschikt om op een hellend dak te worden toegepast. Ook kunnen dakpannen verticaal worden verwerkt, hiertoe vormt de verankering een essentieel onderdeel. Op het houten dak wordt vaak een latwerk gemaakt van panlatten op de maat van de pannen, waar de pannen met een nok op rusten. De pannen vormen een aaneengesloten geheel. Doordat ze elkaar overlappen en veelal zijn voorzien van kop- en zijsluitingen wordt een waterdicht en windvast geheel gevormd.

Op het hoofddak van de woning is een bitumen dakbedekking aanwezig. Bitumen dakbedekking, ook wel dakleer genoemd, is een uitstekend materiaal om platte daken zoals aanbouwen, veranda's, dakkapellen of schuren mee te bedekken.

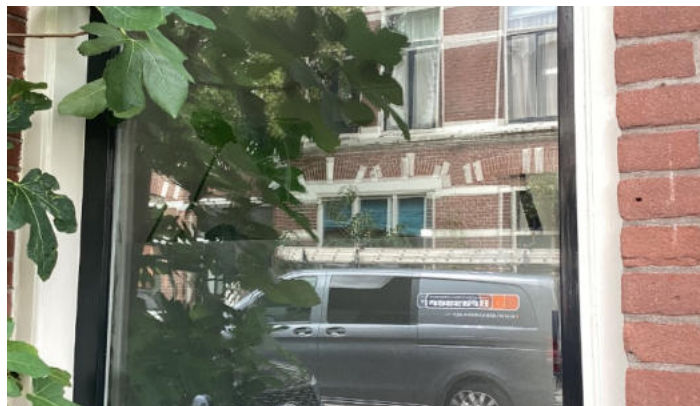
## 34 Kozijnen en beglazing buitenzijde woning

In de woning zijn houten kozijnen gemonteerd
